# 교육시설 한파 대비 안전관리 요령

**KOIES** 한국교육시설안전원  
Korea Institute of Educational Facility Safety

## [배경 및 목적]

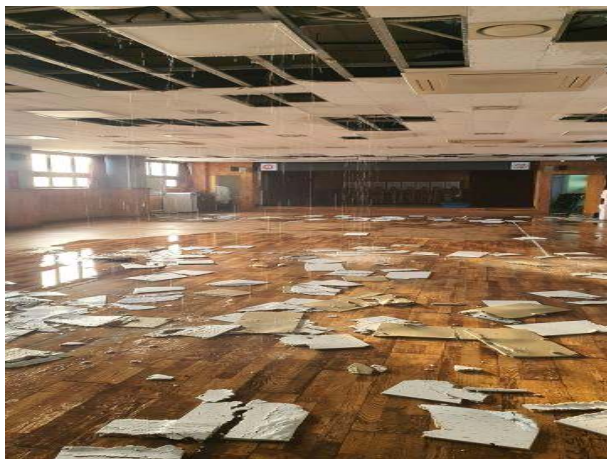
교육시설명	인천 ○○초등학교
재난사고일	2021년 12월
사고원인	이상기후로 인한 한파
사고피해	강당 수도관 파손으로 2차 수침 피해(냉·난방설비, 바닥 후로링 등 )

<천정 텍스 피해>

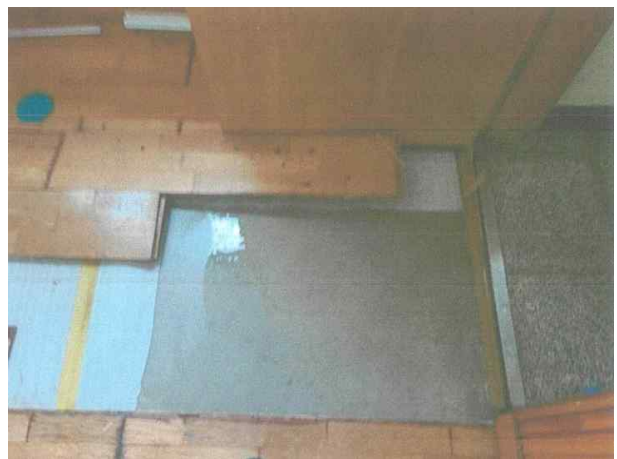
<강당 바닥 마감재 피해>

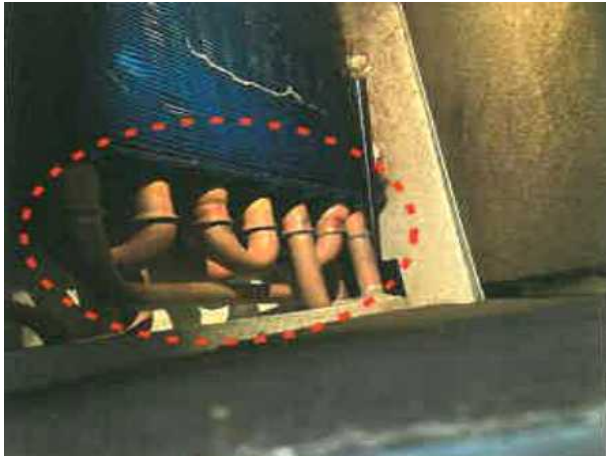
교육시설명	경기 ○○대학교
재난사고일	2021년 12월
사고원인	이상기후로 인한 한파
사고피해	웬코일 파손으로 2차 수침 피해(벽체 흡음보드, 전기설비 등)

<웬코일 동파 피해>

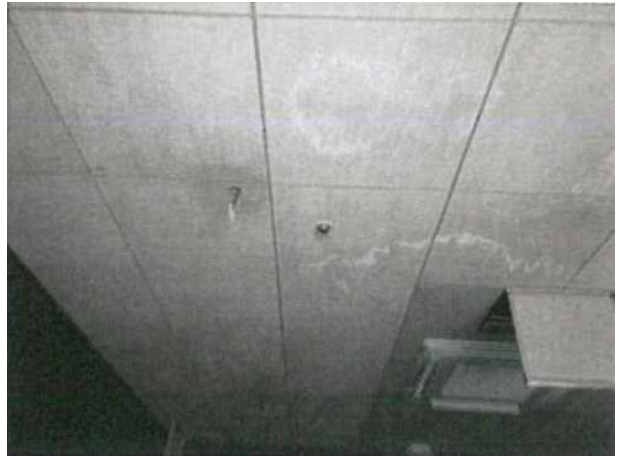
<흡음보드 수침 피해>

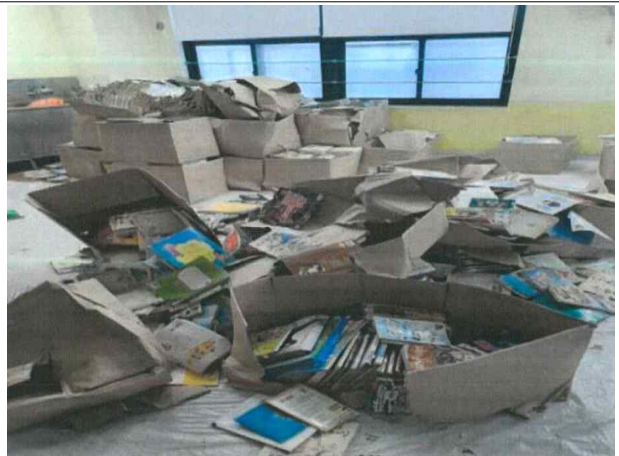
교육시설명	서울 ○○초등학교
재난사고일	2021년 1월
사고원인	이상기후로 인한 한파
사고피해	싱크대 수도배관 파열로 2차 수침 피해(내부 마감재, 도서 수침)

<도서 수침 피해 >

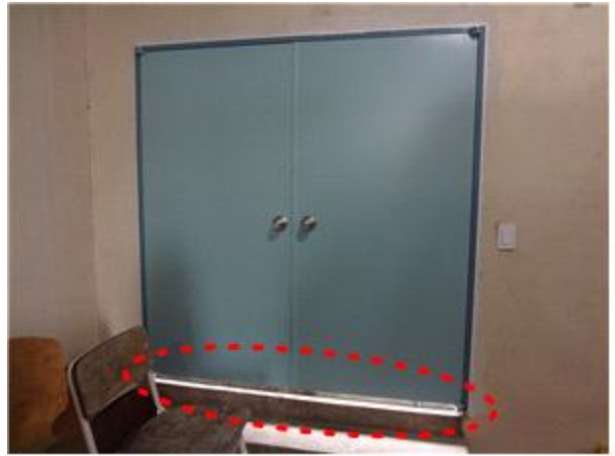
<출입문 기밀상태 불량>

관리사항	<ul style="list-style-type: none"> <li>- 기계실, 물탱크실, 교실, 드라이에리어(D.A) 등 창호·출입문 기밀 상태 확인</li> <li>- 장비반입구 외기 차단벽(방한문) 설치 상태 확인</li> <li>- 화장실 환풍기, 외기차단장치 설치 상태 확인</li> </ul>
------	--

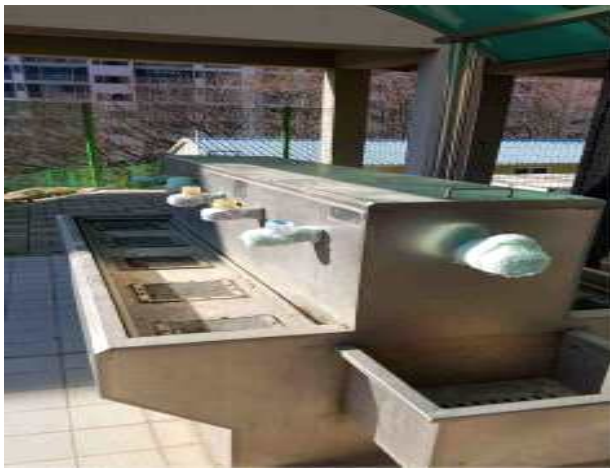
<옥외 음수대 퇴수 및 보온조치>

- 미사용 배관류·밸브류 퇴수 조치 상태 확인
- 미사용 난방장치(팬코일, 방열기 등) 퇴수 조치 상태 확인
- 화장실 대·소변기 퇴수 조치 상태 확인
- 각 배관 트랩, 스트레이너 퇴수 조치 상태 확인

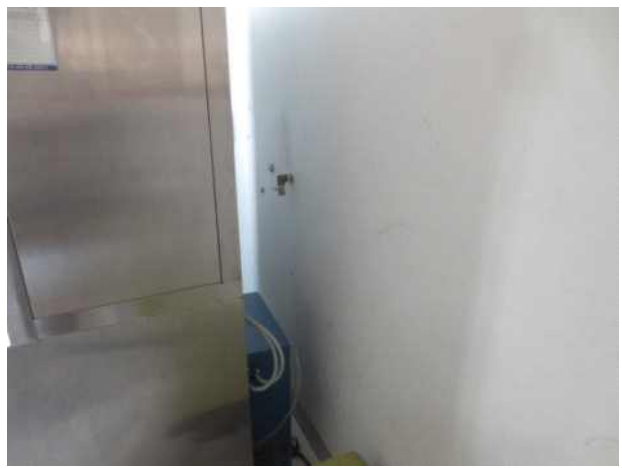
<실내 음수대 퇴수조치 완료>

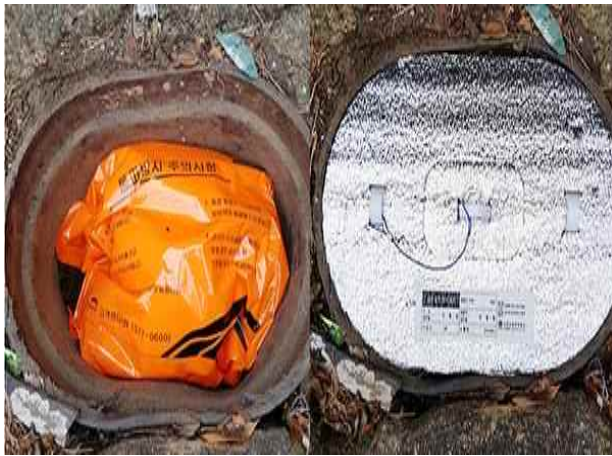
<상수도 계량기함 보온 조치>

- 화장실, 물탱크실, 급식실 동파방지 대책 강구
- 수도계량기함 내부 수도관 관통구 틈새 밀폐, 에어캡 및 헨 옷 등 보온재 채움
- 수도계량기함 뚜껑부분 보온 조치(보온재로 덮고 비닐 등으로 밀폐)
- 수도꼭지를 약하게 틀어 물흘림 실시
  - \* 0℃ ~ -10℃ : 45초안에 1회용 종이컵에 다 채울 수 있는 정도
  - 10℃ ~ -15℃ : 33초안에 1회용 종이컵에 다 채울 수 있는 정도
- 동결심도(1.2m) 이상 시 수도계량기 보온대책 강구
- 수도계량기(수도관)이 얼었을 경우 미지근한 물부터 점차 따뜻한 물로 녹임

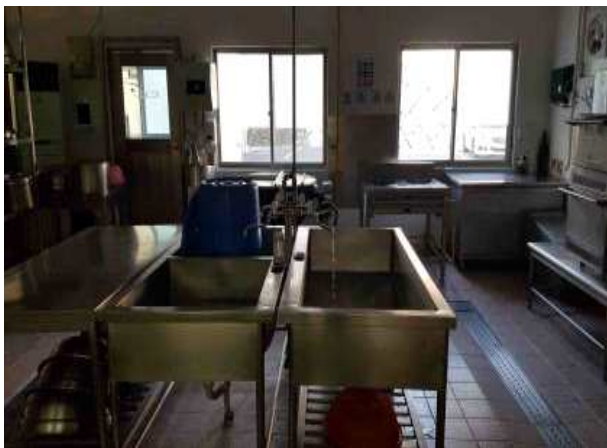
<급식실 수도꼭지 물흘림 실시>

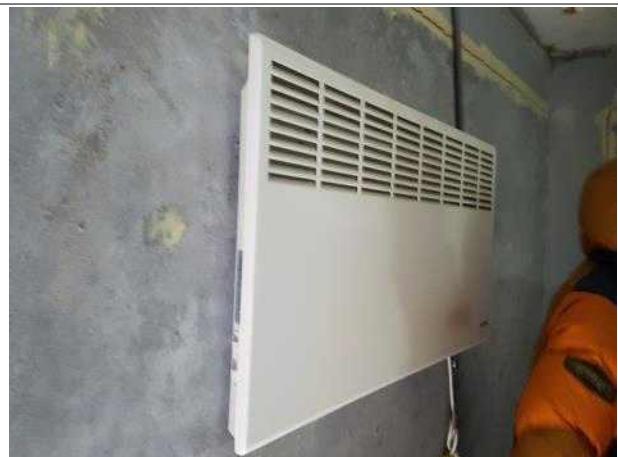
<물탱크실 동파방지 방열기 설치>
